**1. Antenne de Molsheim SIP de Sélestat :**

## 2. Les parties communes et les extérieurs

### **3. Le SIE au 1er étage :**

### **4. le SDIF :**

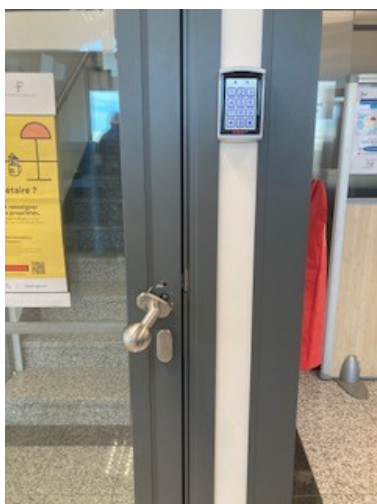
- l'accès réservé aux agents nécessitant un code est cassé :

Une intervention est demandée pour résoudre ce problème rapidement.

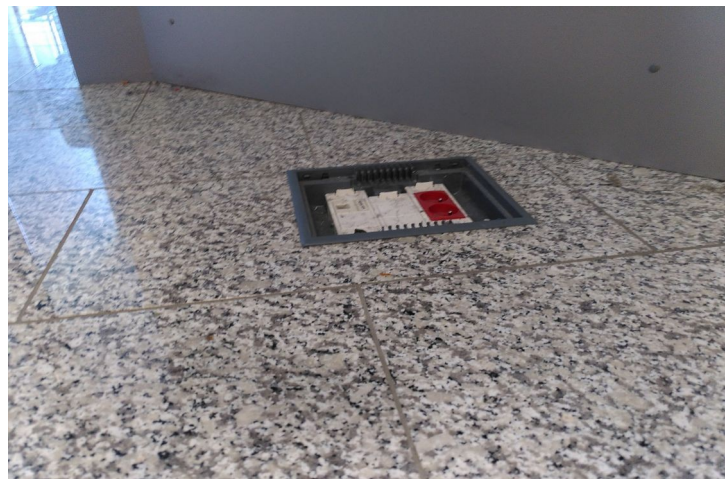
- la position des agents d'accueil : ils sont debout car le bureau est prévu comme un bar. Les chaises prévues sont hautes. **Un agent handicapé ne peut donc pas assurer l'accueil.**

La sécurisation des prises au sol n'est pas assurée par un capot. Les agents peuvent marcher dessus et les endommager. Aucune caméra de surveillance au niveau du guichet. Le bouton d'alerte du bureau droit est situé à l'opposé de l'ordinateur (près de 2m), contrairement à celui du bureau gauche qui est sous l'ordinateur.

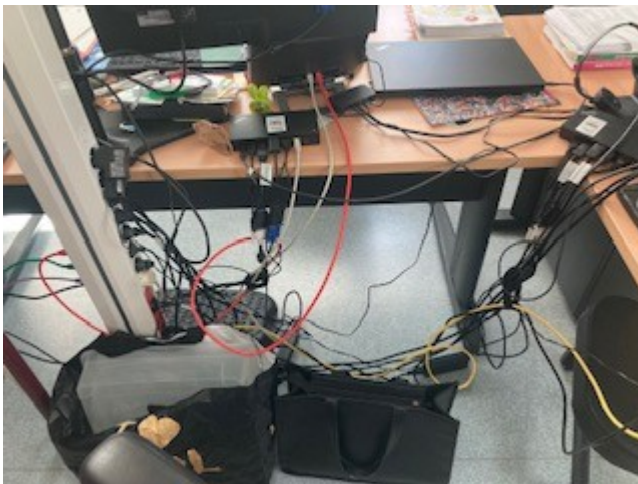
Le bureau est trop exigu pour autant de personnes, même en tenant compte du télétravail.

Les divers branchements électriques posent également problème, tant en termes de sécurité que d'organisation : beaucoup de fils enchevêtrés, et seulement 7 câbles réseaux pour 8.

**La surface utile par agent n'est pas respectée vu le nombre de m<sup>2</sup> de ce bureau**

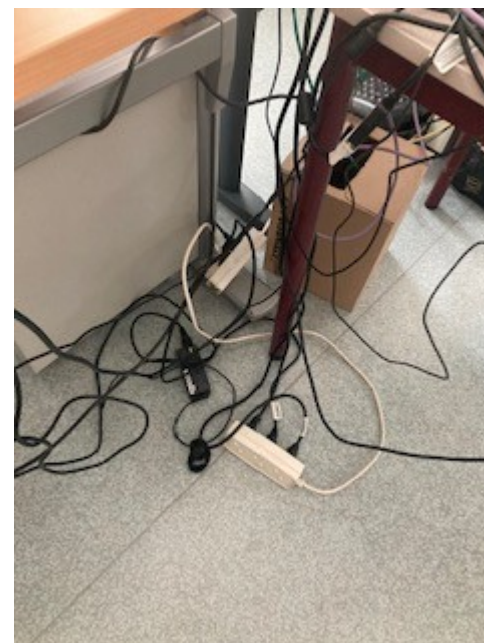
une multiprise sur une autre multiprise

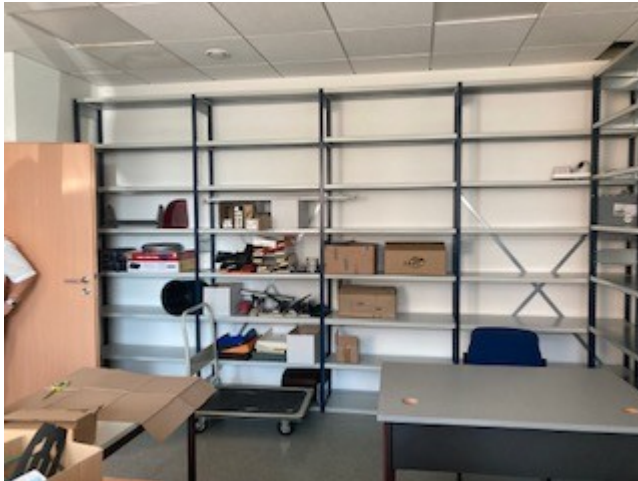
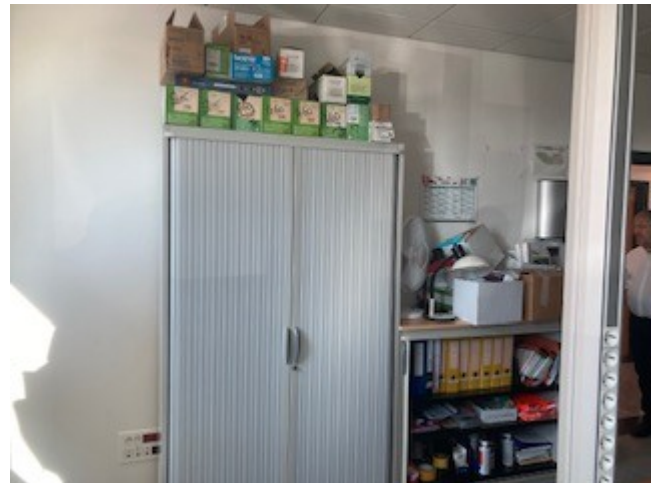
- le futur bureau de l'antenne : contigu au précédent, il est censé être ouvert pour permettre les échanges entre collègues. **Les agents demandent une ouverture plus large qu'une simple porte afin de faciliter les échanges professionnels.** A ce jour, il n'est toujours pas possible de l'utiliser, car : l'ouverture n'est pas pratiquée, et le bureau non débarrassé et non équipé (hormis un poste pour une vacataire, mais qui peut difficilement travailler isolé du reste du collectif)

**La CFTC demande que la Direction intervienne rapidement surtout qu'en août un nouvel agent sera affecté à cette antenne. Quid de savoir où il sera installé ?**

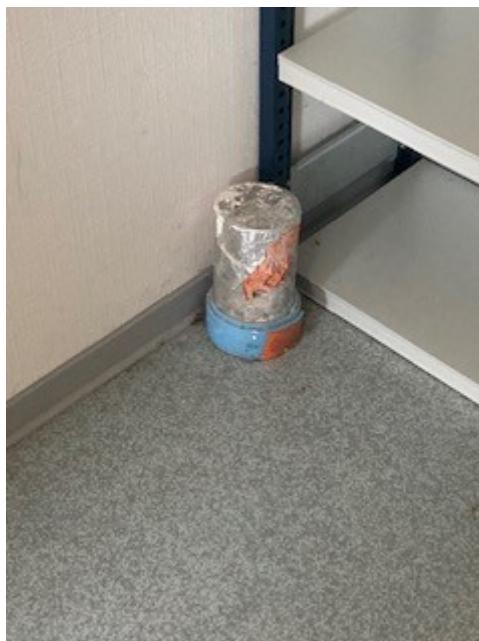
**Et ce poteau : il va être un risque dont il va falloir se préoccuper lors des travaux d'aménagement !**

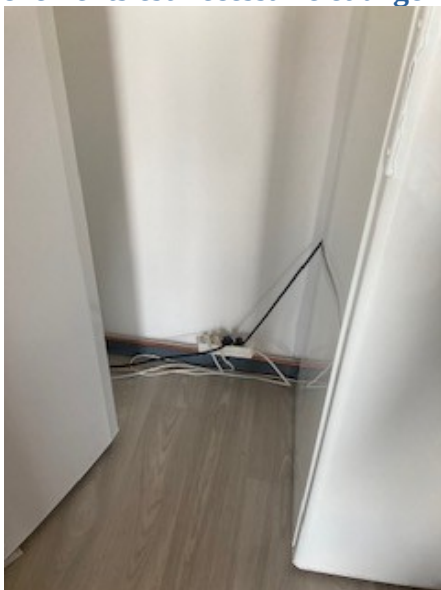
- la salle de pause au 1er étage : elle est spacieuse et lumineuse. **Toutefois, un rappel sur les branchements est nécessaire et urgent !**

Une multiprise pour : 2 frigos, une machine à café et un mini-four... et une autre pour les 4 fours à micro-ondes. Le mini four semble avoir abîmé le frigo sur lequel il est posé :

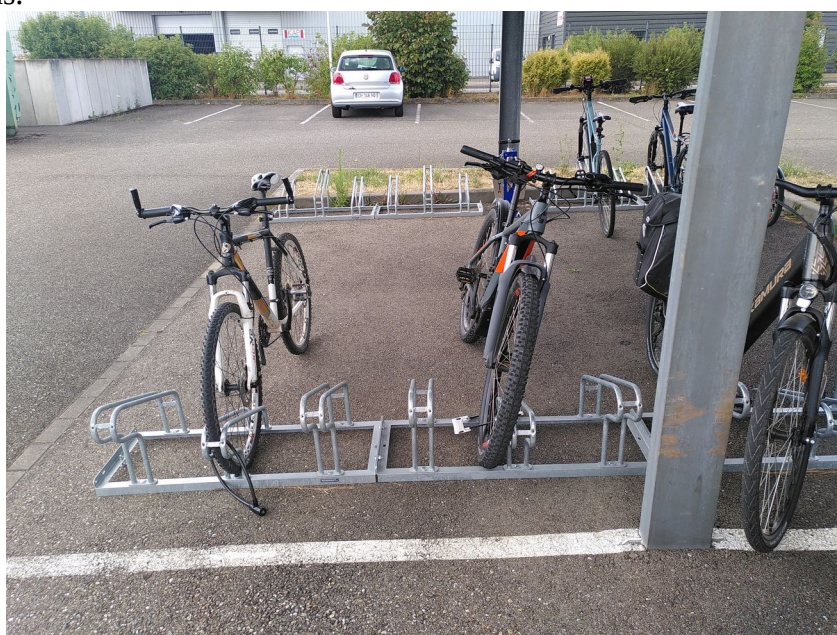
-Les racks à vélo du parkings : Ceux-ci sont inadaptés à la largeur de la plupart des vélos n'ayant pas des pneus fins.

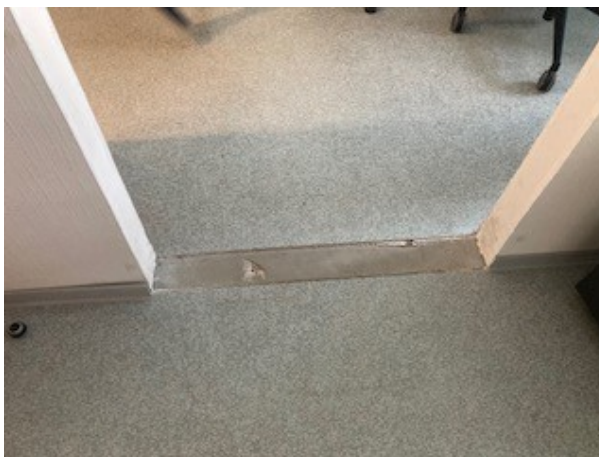
- la comptabilité : une barre de seuil manque entre les deux bureaux (suite à l'ouverture entre les deux).

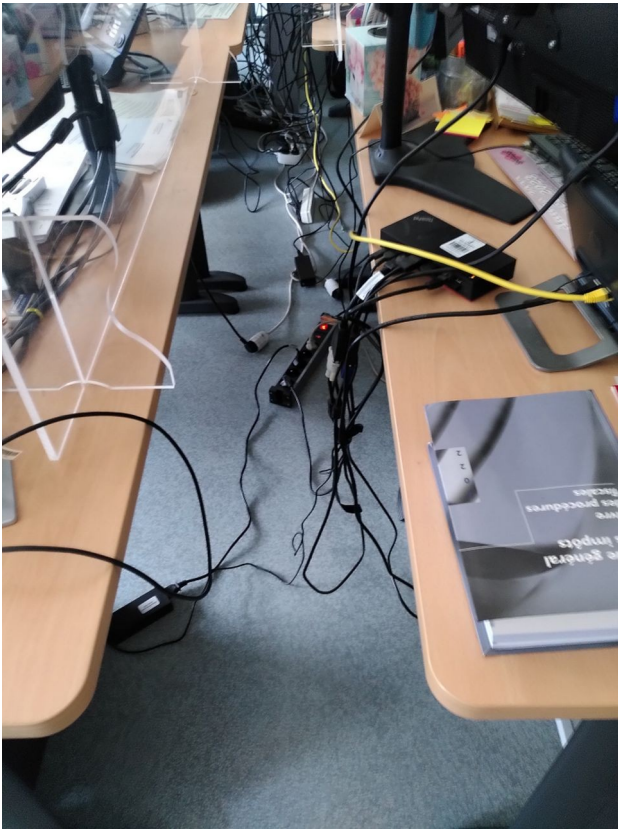
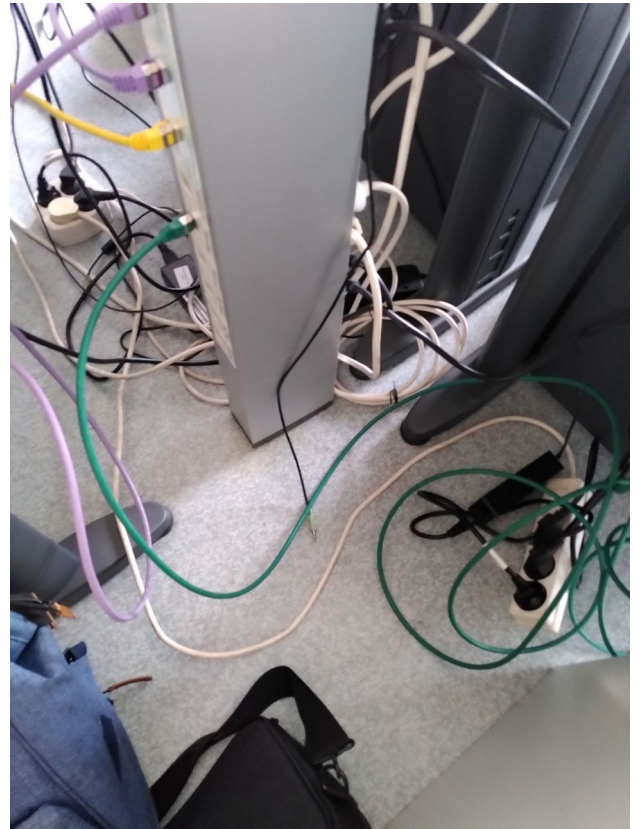
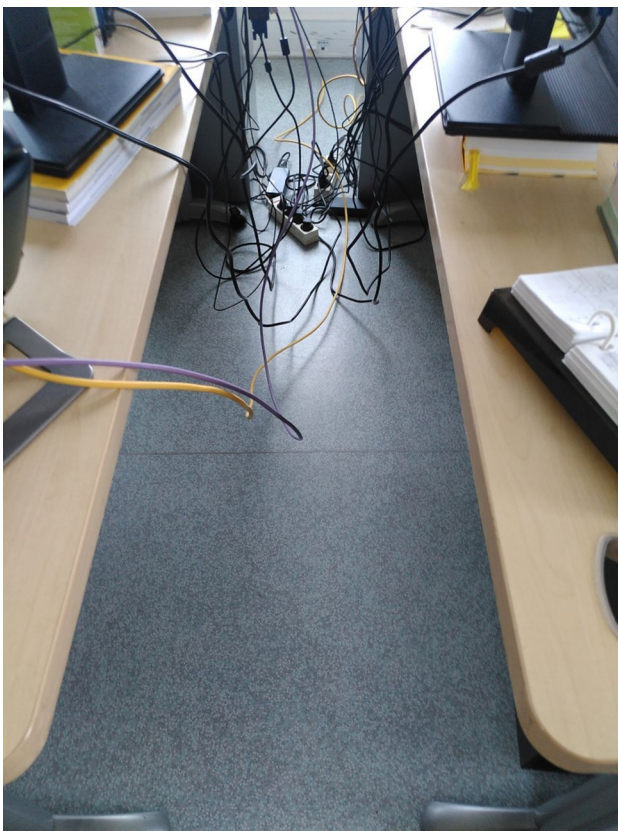
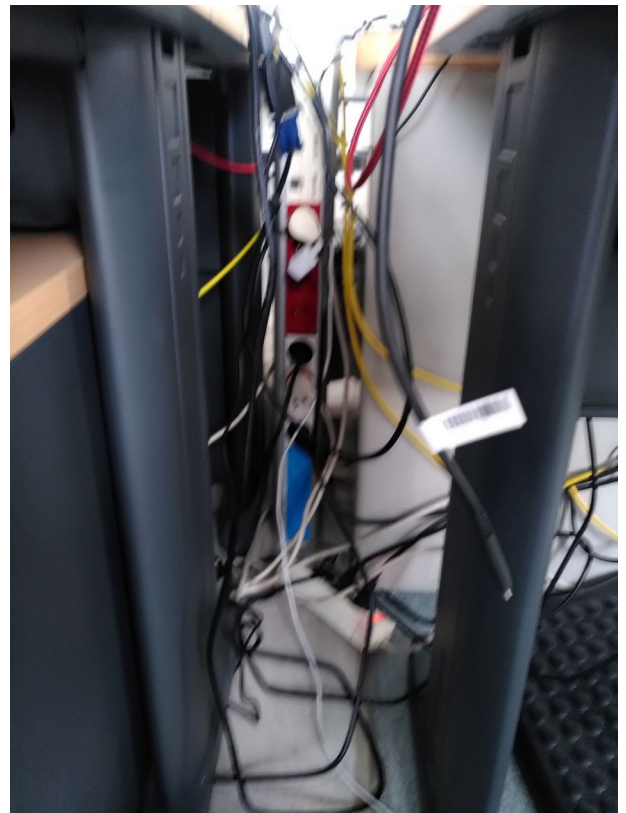
Il y a un très grand nombre de multiprises, certains sur d'autres multiprises, à cause du trop grand nombre d'agent par rapport à l'aménagement des locaux. Florilège :
